## 高所からの転落事故について

### 【事故発生の経緯】

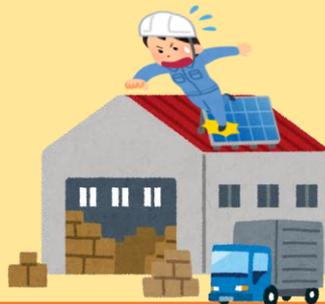
事故発生時の  
イメージ（推測）

倉庫の屋根で太陽光パネルの点検作業中に、約9メートル下の地面に落下、搬送先の病院で死亡が確認された。屋根には採光用に半透明になっている箇所があり、誤って踏み抜いたと推測される。

墜落制止用器具を装着していたが、フック（命綱）を他の場所に結着しておらず、墜落してしまった。

今回のケースについて、詳細な状況は不明ですが、安全作業ルールの未順守が原因の一つと考えられます。以下、高所作業における注意点をまとめましたので改めて確認し、安全に業務を行いましょう。
